# Spannende Sanierung

**Brückensanierung, Teil 1** | Derzeit werden an der berühmten Spannbandbrücke über den Main-Donau-Kanal bei Essing die Stützenbauwerke saniert, und die Brücke wird für die nächsten Jahrzehnte fit gemacht. Dabei verlangt die außergewöhnliche Bauart ebenso außergewöhnliche Problemlösungen. Der folgende Beitrag erläutert den Sanierungsablauf und den Stand der Arbeiten.

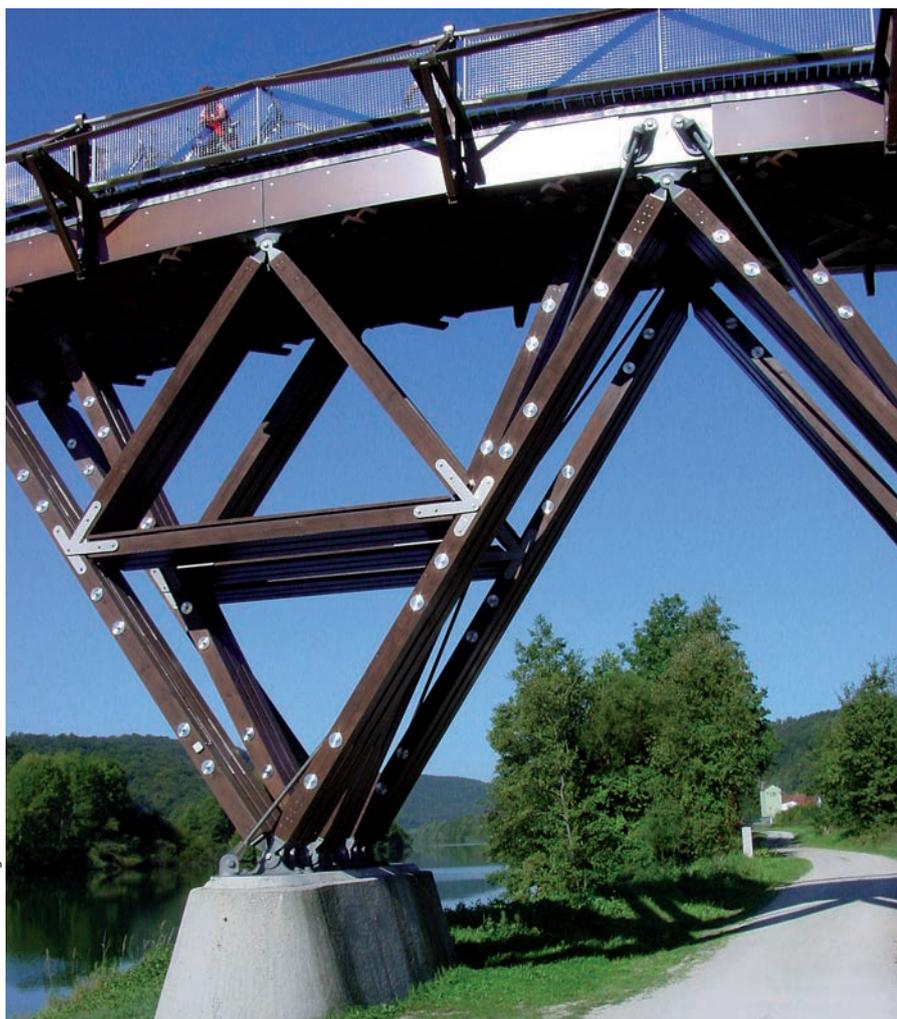
Die Stützenbauwerke der Spannbandbrücke bestehen aus zahlreichen Streben. Als Material wurde ehemals Brettschichtholz aus Fichte gewählt. Bei der derzeitigen Sanierung sollen sie durch Bongossi-Streben ersetzt werden.

Im Nachgang zu verschiedenen Prüfungen an der Brücke und umfangreichen Überlegungen zur Sanierung entschied man sich, alle Stützenstreben gegen neue Streben auszutauschen. Dabei sollte nicht wie ehemals Brettschichtholz aus Fichte zum Einsatz kommen, sondern mit Bongossi gearbeitet werden. Das Holz wurde aus nach den Regeln des FSC (Forest Stewardship Council) bewirtschafteten Wäldern in Westafrika gewonnen. Der Einschnitt der benötigten Querschnitte erfolgte in einem Sägewerk in den Niederlanden. Dort wurde auch die Sortierung vorgenommen, diese nach den Regeln einer nationalen niederländischen Norm. Für die Zuordnung zur Festigkeitsklasse D 70 wurde die europäische Vorschrift DIN EN 1912 herangezogen. Damit war der Weg gegeben für eine Bemessung der Bauteile nach der deutschen Holzbaunorm DIN 1052.

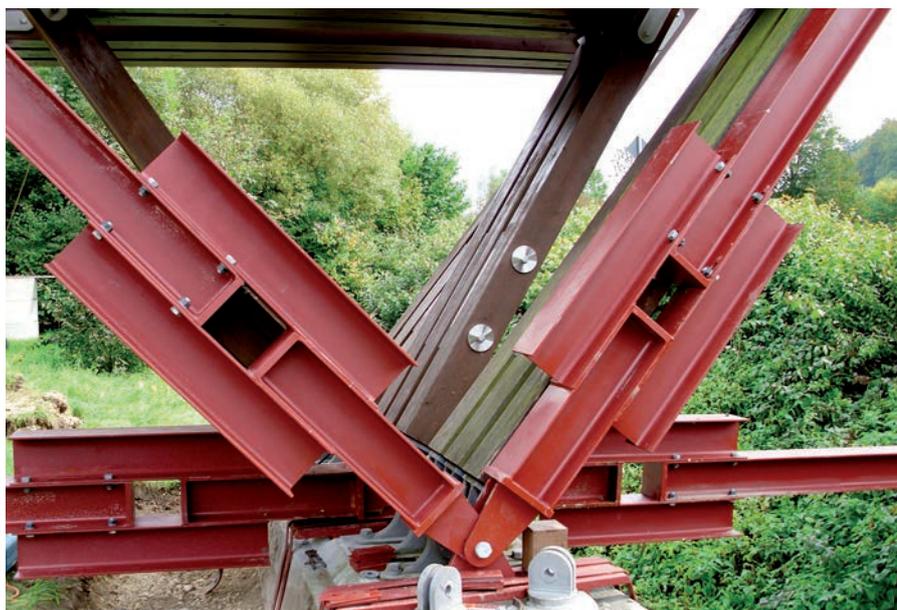
Die Länge der stählernen Hilfsstützen kann um einige Zentimeter variiert werden. Zwischen die beiden Stahlplatten im unteren Bereich der Stützen werden für den Lastwechsel während des Stütztauschs Druckkolben eingesetzt

Die Planer entwarfen für die Hilfskonstruktion Stützen aus Stahl-I-Profilen. In den unteren Bereichen sind die Hilfsstützen verschieblich ausgebildet; sie können um einige Zentimeter verlängert oder verkürzt werden. Zusätzlich sind dort jeweils zwei Stahlplatten eingeschweißt, zwischen die die Druckkolben eingesetzt werden können. Mittels dieser Druckkolben werden die Stützenkräfte von den Fichtenholzstützen auf die Hilfsstützen übertragen. Die Brücke wird während der Änderung der Lastzustände genau beobachtet und mithilfe von speziellen Messeinrichtungen überwacht.

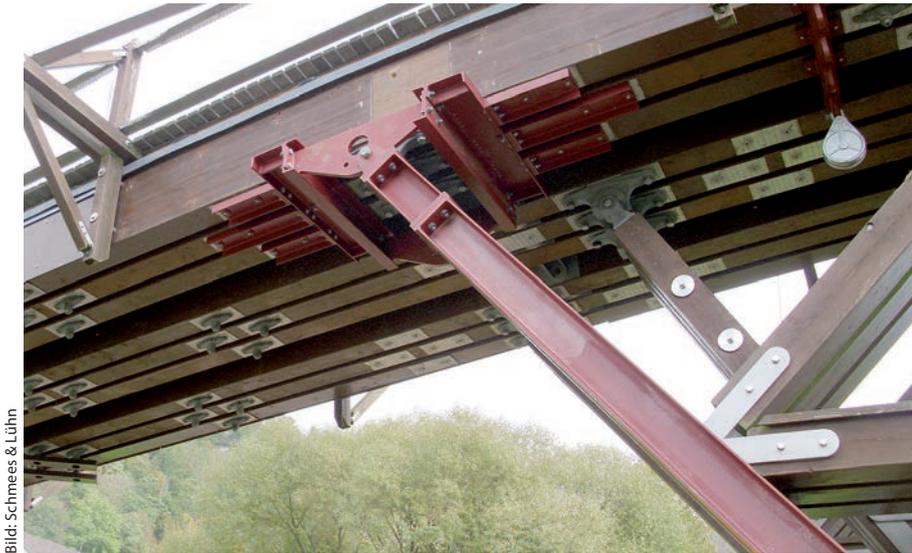
Für den Anschluss an die Spannbänder wählten die Tragwerksplaner die vorhandenen Verankerungspunkte des unteren Diagonalverbands.

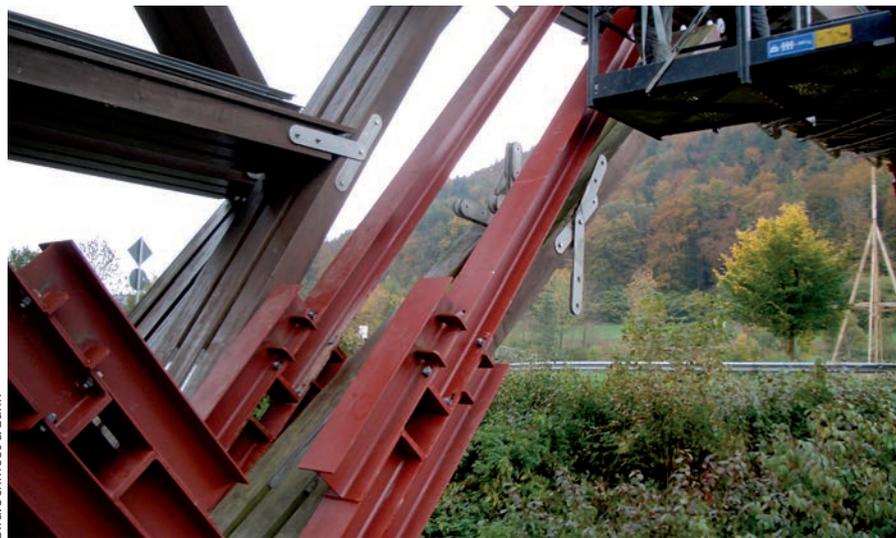
Nachdem die Hilfsstützen eingebaut und die schadhaften Fichtenstützen entlastet waren, konnten sie ohne hohen Kraftaufwand abgebaut werden.

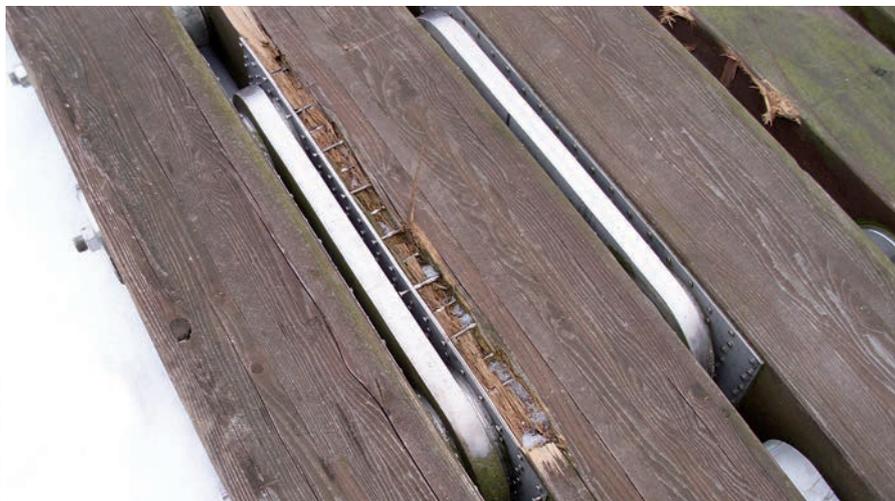
Wie bei jeder Brücke, egal, aus welchen Baustoffen sie hergestellt ist, traten in den 25 Jahren ihrer Nutzungszeit auch bei der Essinger Brücke Schäden auf. Diese gilt es nun zu sanieren. Dabei beschränken sich die relevanten Schäden allerdings auf einige wenige Stellen, die nicht ausreichend gegen die Witterung geschützt sind. Besonders hart hat es dabei die jeweils äußeren drei Stützen getroffen. Dort hat sich zwischen den einzelnen Stützenhölzern an den Verbindungsstellen zur Knickaussteifung in Brückenquerrichtung immer wieder Wasser angesammelt, das dann in das Holz eingedrungen ist. Dies wiederum führte dazu, dass das Holz an

Besonders an den Verbindungen zur Knickaussteifung zwischen den einzelnen Stützen weist das Holz starke Schäden auf.

diesen Stellen stark geschädigt wurde. Im Zuge der Sanierung wird die Knickaussteifung zukünftig mittels Stahlklammern gewährleistet, die außerhalb der Stützebenen angeordnet werden. Somit kann Regenwasser abtropfen, ohne sich vorher an den Holzbauteilen zu sammeln.

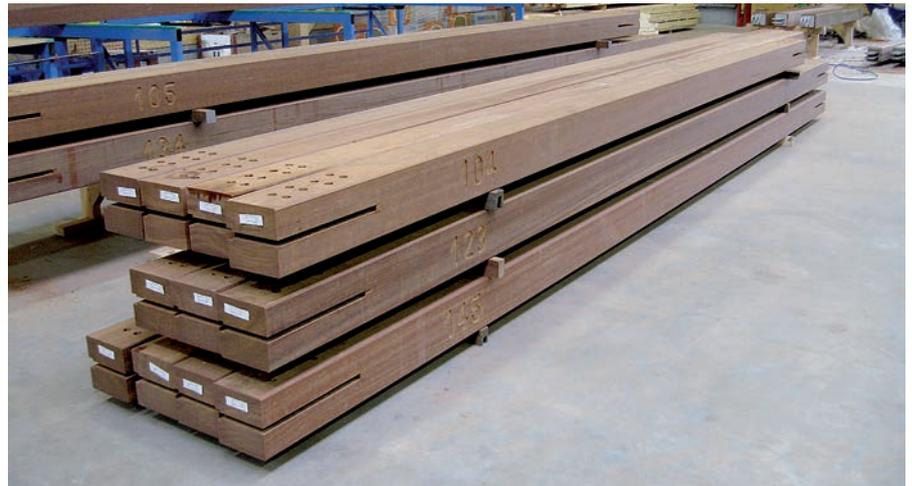
Die neuen Bongossi-Streben wurden alle einer Schwingungsprüfung unterzogen. Eingefräste eindeutige Nummern sollen ein Vertauschen unter Baustellenbedingungen sicher ausschließen.

Holzbau der TU Delft, nach der Sortierung im Sägewerk für jedes Bauteil mit Schwingungsmessungen den Elastizitätsmodul festzustellen. Bei insgesamt 180 Bauteilen mit Querschnitten von  $22 \times 22$  cm und Längen von bis zu neun Metern wurden nach der Auswertung der Messungen lediglich drei Stück aussortiert und ersetzt. Die Bauteile wurden nummeriert, die Bezeichnungen später im Holzbauwerk in die Oberflächen gefräst. Somit können auch im fertigen Bauwerk die Stützen jederzeit identifiziert und die Ergebnisse der maschinell unterstützten Sortierung zugeordnet werden.

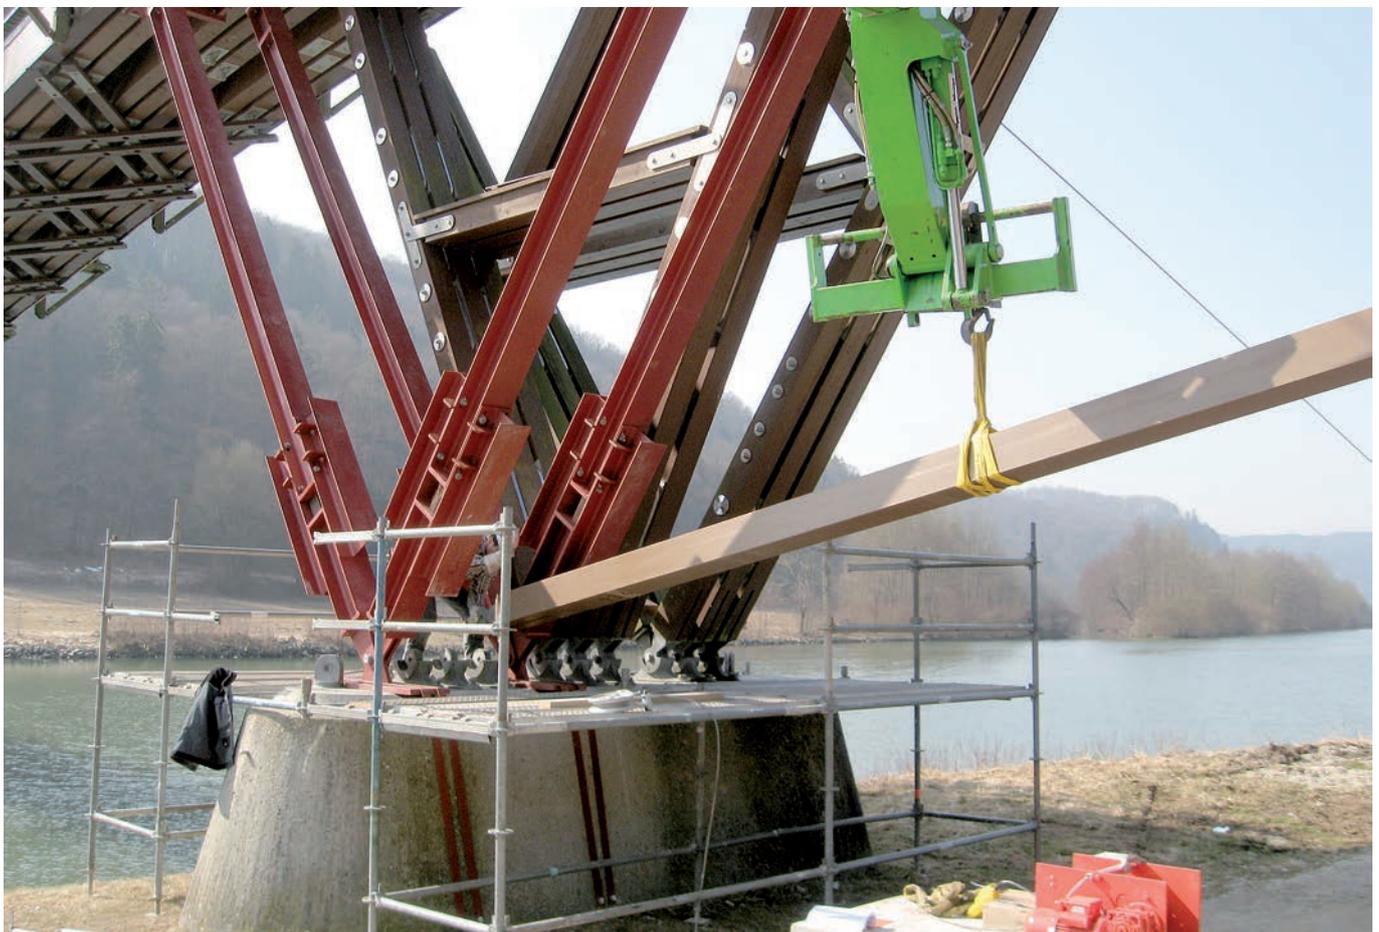
Bislang ist jeweils ein Drittel jedes Stützenbauwerks saniert. Dabei passten die neuen Bongossistützen einwandfrei an die vorgesehenen Positionen.

Bisher wurde jeweils ein Stützendrilling pro Stützenbauwerk demontiert und durch Bongossi-Stützen ersetzt. Dabei war die Vorspannung der Hilfskonstruktionen derart genau eingestellt, dass sich die Bol-
