# Spannende Sanierung

**Brückensanierung, Teil 2** | Im Winter 2011/2012 wurden an der berühmten Spannbandbrücke über den Main-Donau-Kanal bei Essing die Endverankerungen eines Spannbands saniert. Dabei war wie bereits bei der Sanierung der Stützenbauwerke die geschickte Lastumlagerung der auf Zug belasteten Bänder von wesentlicher Bedeutung. Alle Arbeiten fanden unter Last statt, und so war die Brücke jederzeit benutzbar, und die Bauschritte waren gut zu verfolgen. **Wolfgang Schäfer**

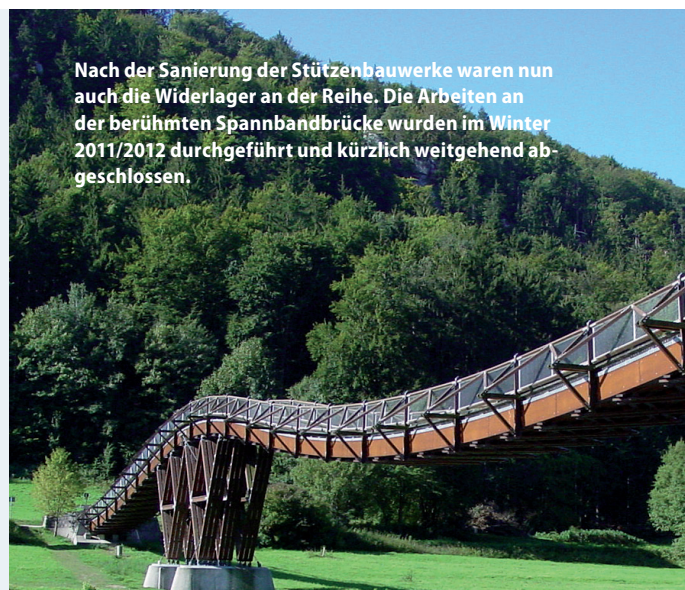
Nach der Sanierung der Stützenbauwerke waren nun auch die Widerlager an der Reihe. Die Arbeiten an der berühmten Spannbandbrücke wurden im Winter 2011/2012 durchgeführt und kürzlich weitgehend abgeschlossen.

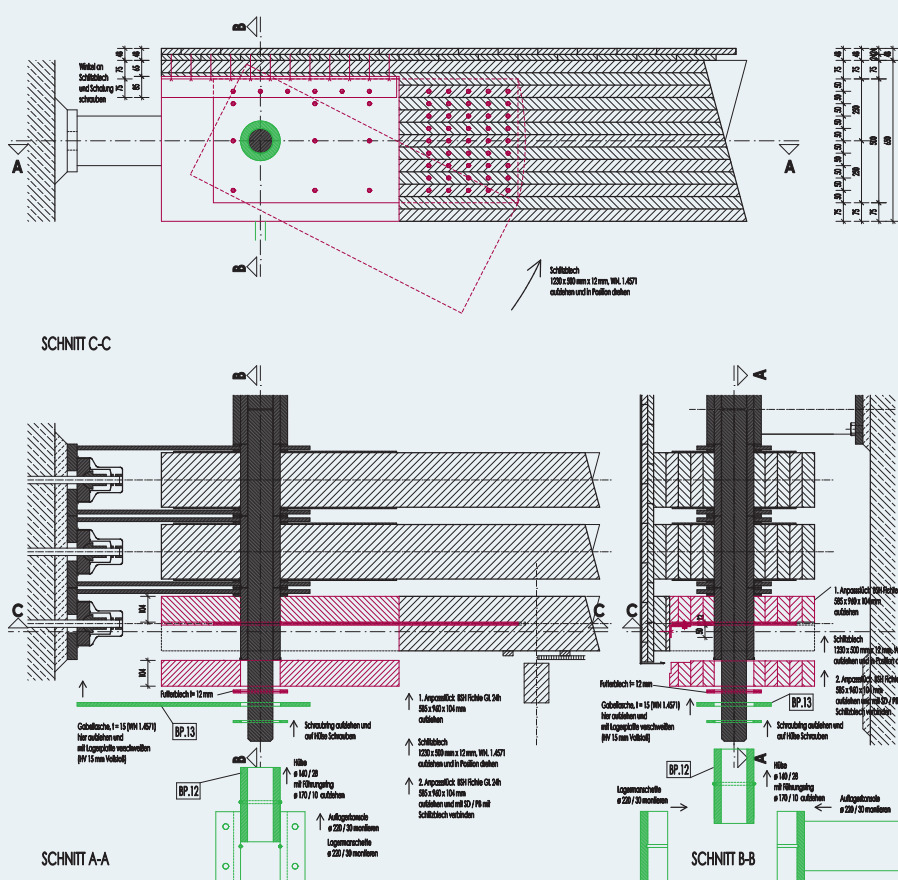
In der detaillierten Ausführungsplanung waren die erforderlichen Arbeitsschritte genau eingezeichnet.

Im Vorfeld der Arbeiten an den Widerlagern mussten die Zugkräfte aus dem schadhaften Spannband mittels einer diagonalen Hilfsabspannung (orange dargestellt) auf die übrigen acht Spannbänder umgelagert werden.

Die Hilfsabspannung besteht aus zwei diagonalen Stahlzugbändern mit einer Länge von 4250 mm. Die Bänder sind 100 mm

breit und haben eine Dicke von 20 mm. Sie wurden an der Unterseite des Spannbandpakets montiert und mit insgesamt 64 schräg eingeschaubten Vollgewinde-

schrauben mit den acht schadlosen Spannbandern verbunden. Über eine Stahlplatte, die mit 35 Vollgewindeschrauben an dem neunten und schadhaften Spannbandträger verschraubt ist, wurden später die Zugkräfte des äußeren Spannbands mittels des Stahlzugbands auf die acht anderen übertragen.

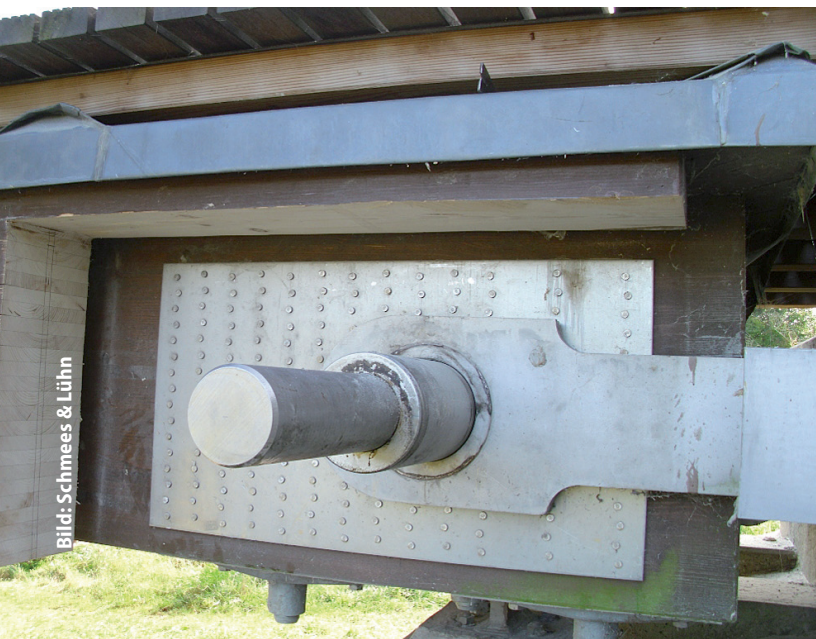
Nach dem Zurückschneiden der schadhaften Endstücke und dem Freilegen der Lager bestätigte sich die Vermutung, dass die übrigen Lagerbereiche völlig schadenfrei waren.

Nachdem die Lastübertragung gewährleistet war, konnte zunächst die vertikale Lagerstütze demontiert, das äußere Lagerblech gekappt und danach das schadhafte Endstück des äußeren Spannbands um etwa 1,2 m zurückgeschnitten werden. Dabei bestätigte sich die Vermutung, dass die übrigen Lagerbereiche völlig schadenfrei waren, da sie vor der Witterung geschützt im Brückeninnern liegen.

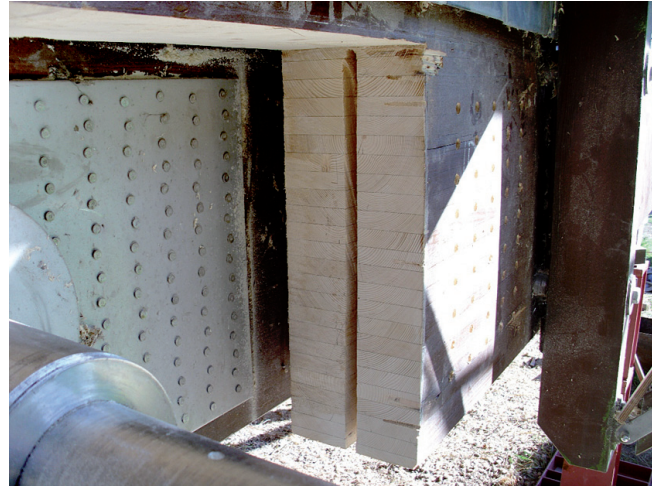
In einen vertikalen Schnitt über die Höhe des Spannbandträgers wurde später ein Schlitzblech eingesetzt, dass das neue Trägerende mit dem bestehenden Spannband verbindet.

Im weiteren Verlauf der Arbeiten wurde das äußere Spannband vertikal etwa über 4/5 seiner Höhe und auf einer Länge von etwa 50 cm hinter dem Abschnitt eingeschlitzt. In diesen Schlitz wurde später ein rund 1,3 m langes und 0,5 m hohes Schlitzblech aus Edelstahl mit einer Dicke von 12 mm eingedreht. Dieses Schlitzblech bildet die Verbindung zwischen dem bestehenden Spannband und dem Betonwiderlager. Das neue hölzerne Balkenendstück wurde in zwei Teilen von je 1,2 m Länge, ca. 60 cm Höhe und etwa 10 cm Dicke hergestellt. Auf diese Weise konnte zunächst das hintere neue Balkenende aus BS-Holz (Fichte GL 24h) über den stählernen Lagerbolzen geschoben und danach das bereits genannte Schlitzblech aufgesetzt werden. Im letzten Schritt wurde dann der zweite

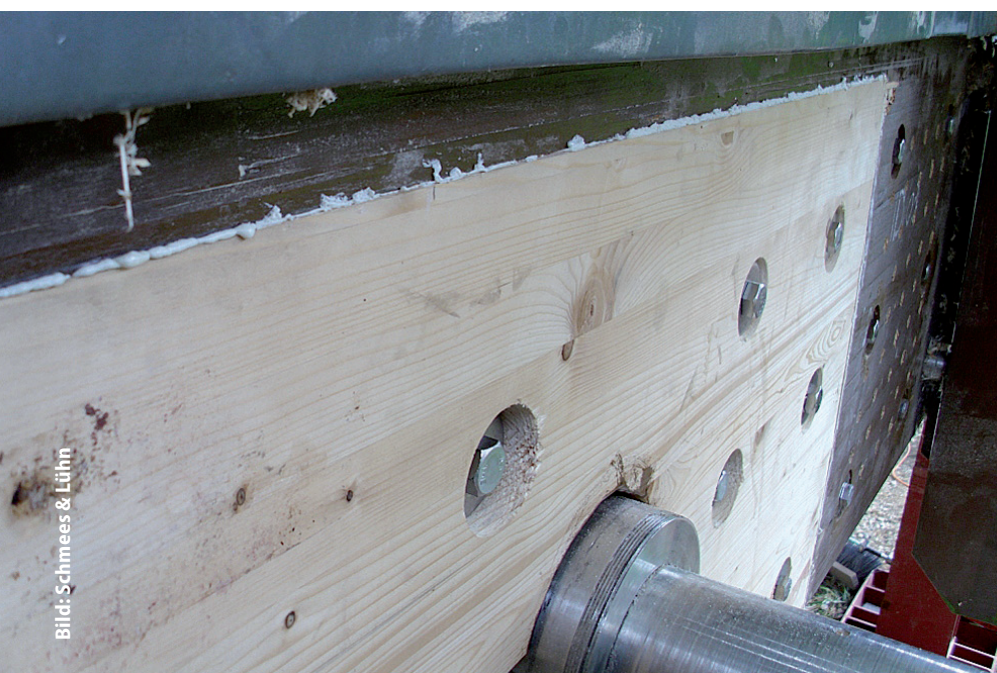
Die neuen Holzteile wurden in den Anschlussfugen verklebt und mit Schraubenbolzen verschraubt.

Ein Winkel stellt die Verbindung zu dem oberen Teil des Spannbandes her, der einerseits schadenfrei war, andererseits aber auch nur mit stark erhöhtem Aufwand hätte entfernt werden können.

Für die Verbindung des Stahlblechs mit dem Spannband wurden zahlreiche Stabdübel, Passbolzen und Schraubbolzen eingebaut. Die Verbindung zwischen dem Schlitzblech und dem oberen Spannbandträgerteil bildet ein Winkelblech. Außerdem wurden die neuen Holzteile mit dem bestehenden Spannbandteil konstruktiv verklebt. Schließlich wurde das zu Beginn der Arbeiten gekappte Lagerblech wieder an seiner ursprünglichen Stelle angeschweißt. Danach konnte auch die vertikale Lagerstütze wieder eingesetzt werden. Die Kraftübertragung zwischen Spannband und Widerlager erfolgt nun rein über das neue Schlitzblech. Die beiden neu eingebauten Holzteile übernehmen optische und konstruktive Funktionen.

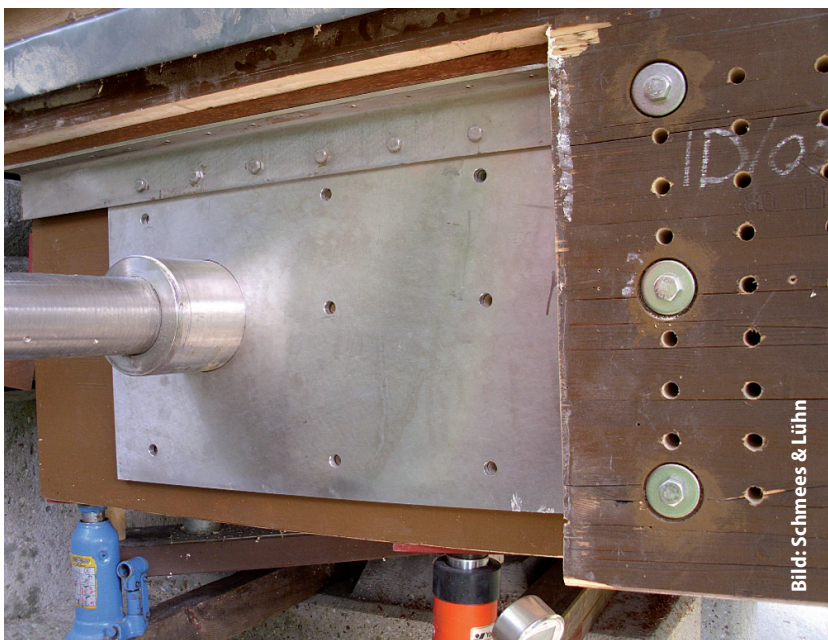
Zunächst wurde der hintere Teil des neuen Endstücks über den Lagerbolzen geschoben. Danach konnte das passgenau vorbereitete Schlitzblech von unten eingedreht werden.

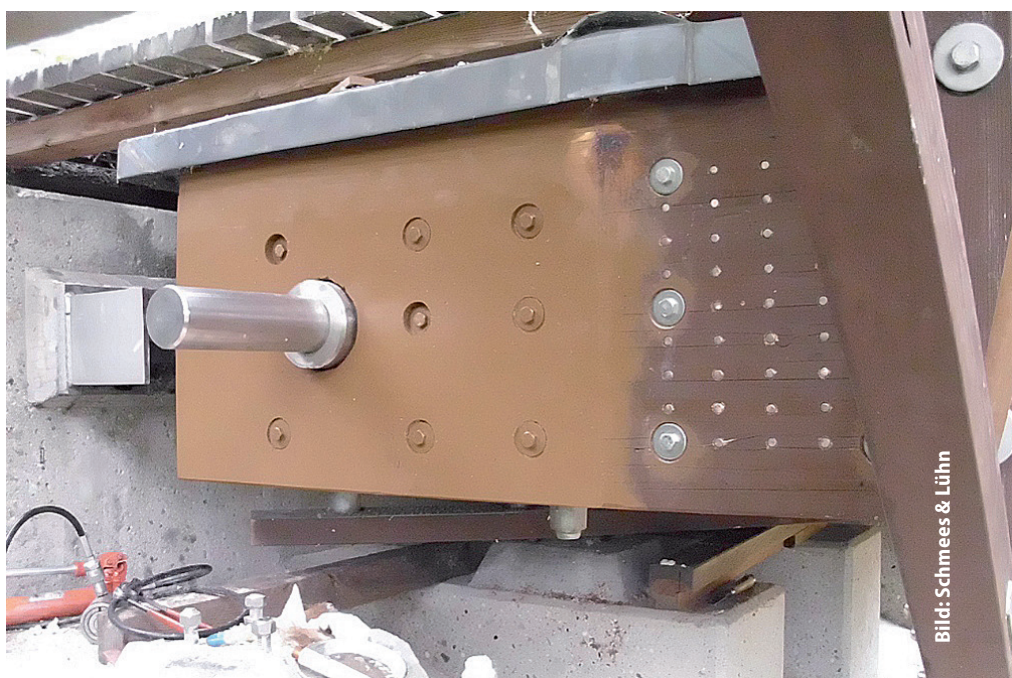
Nachdem die Endstücke aus BS Holz repariert waren, konnten Sie geschliffen und gestrichen werden.

Nachdem die kraftschlüssige Verbindung am Trägerende wieder hergestellt war, konnte die Reparaturstelle geschliffen und gestrichen werden. Danach verkleideten die Holzbauer den außen liegenden Endbereich mit einer Wetterschutzverkleidung aus wasserfest verleimtem, siebenlagigem Furnier-Sperrholz der Dicke 15 mm. Um die Verankerungselemente herum verblieb ein ca. 5 mm breiter Luftspalt. Außerdem wurde die Wetterschutzverkleidung am Auflager derart in Teilstücke zerlegt, dass eine

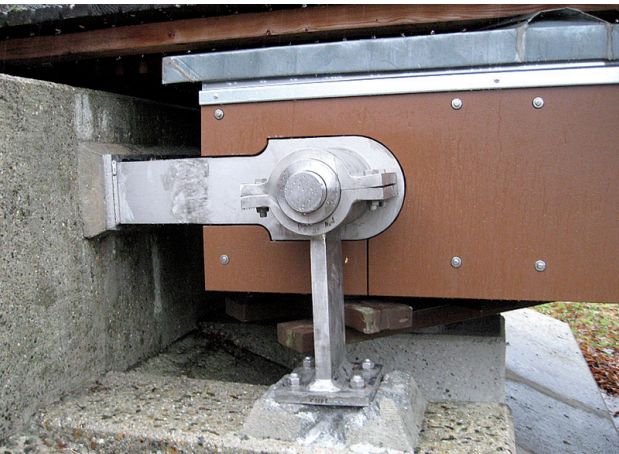
Schließlich wurden die Widerlager mit Wetterschutzverkleidungen belegt. Die geschickte Anordnung der Fugen gewährleistet eine problemlose Demontage im Rahmen der regelmäßigen Wartung.
