# Döcker-Turnhalle wieder in Betrieb

Hallenbau: Die Turnhalle mit „Hetzer“-Bogenbindern in Wuppertal ist im Wesentlichen original erhalten und das Holzwerk bedurfte recht geringer Restaurierungen und Ertüchtigungen. Sie ist ein Beispiel für die baukulturelle und bautechnische Gegebenheiten vor rund einem Jahrhundert. Der Beitrag zeigt Hintergründe und die exzellente Holzbauleistung zu damaliger Zeit sowie den sorgsamen Umgang mit wertvollen Baudenkmälern.

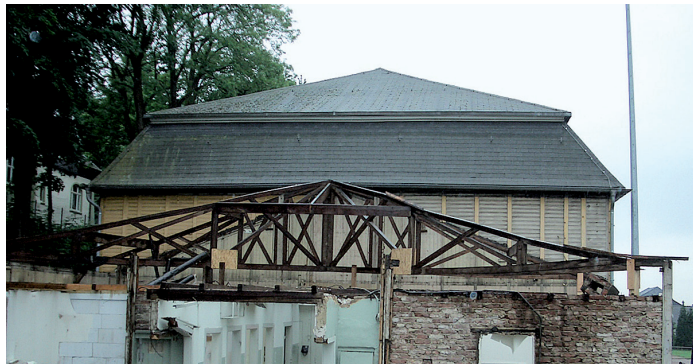
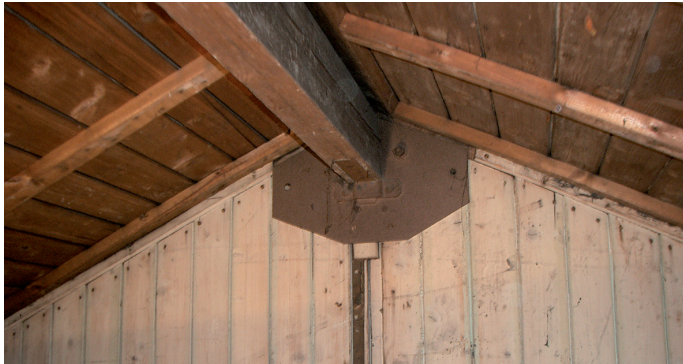
Binderdach eines Nebengebäudes, gut Material-optimiert. Die Baustellenverbindungen stellten weitgehend Hakenverbinder zum Einhängen im Sinne von transportabel her, im Bild der Anschluss des Nebengebäudefirstes an die Hallenwand. Die Dachschalung war mittels Latten zu Elementen vorgefertigt.

Die Dächer über den Nebengebäuden waren als freitragende, sehr leichte Fachwerkbinder mit Eisenbeschlägen für einfachste Montage konstruiert. Die Binder und Balken wurden mittels Einhängkonstruktionen zusammengesteckt. Sie waren noch in recht gutem Zustand.

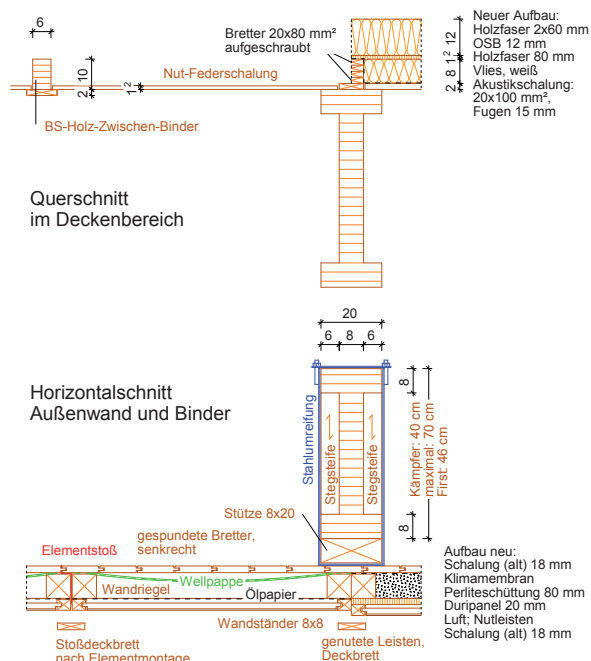
Detailschnitte durch Hallen-Außenwand und Decke, jeweils mit Hetzer-Binder; rechts sind die Konstruktionsaufbauten nach der Sanierung angegeben.

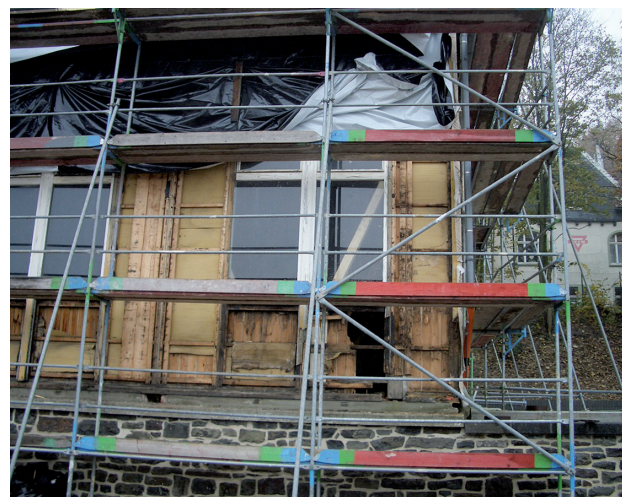
Die Holztafeln der Außenwände waren durch „hochgekrochenen“ Pilzbefall im In-

neren teilweise stärker geschädigt.

Öffnung der Hallenwand, hier teilweise (unten rechts) etwas stärker durch hinaufgekrochene Pilze geschädigt.

Die Hallenwände wurden ausgebaut und in der Werkstatt renoviert und verbessert. Ein großer Teil der originalen, fast hundertjährigen Außenschalung war wiederverwendbar! Christoph & Unmack warb zur Entstehungszeit mit seiner guten Holzqualität (nordische Kiefer) und noch besseren Holzbehandlung (Holztrocknung und technische Hochtemperatur-Behandlung) sowie Imprägnierung („feuer-, wasser- und säuredicht“). Auch das Anstrichsystem muss wohl sehr robust gewesen sein. Die Nutleisten wurden komplett erneuert, weil der stückweise Erhalt zu aufwändig gewesen wäre. Zur Herstellung von aussteifenden Wandtafeln wurden die Rahmen außen mit 20 mm dicken, zementgebundenen Spanplatten zu „richtigen“ Holztafeln ausgerüstet. Die Rahmenhöhlräume wurden mit 80 mm eingeschütteten Perliten gedämmt. Nach innen folgen eine Klimamembran und die zum größten Teil alten, gespundeten Bretter. Dies ergibt keinen Mindestwärmeschutz nach EnEV, wurde aber unter den Denkmalaspekten genehmigt. Als Reminiscenz an die Mobilität des Bauwerks wurden die Stöße der Wandelemente mit Knapp-Verbindern ausgerüstet, die Kräfte in allen drei Achsrichtungen übertragen können (heutige „Holztafelwirkung“), aber zerstörungsfrei lösbar sind.

Die Wahl der mineralisch geprägten Beplankung und Dämmung erfolgte aus dem Schluss, dass sich in den erhaltenen Rahmen noch Pilzsporen befinden und diesen kein Nährboden geboten werden darf. Zudem können die Perlite kurzfristig auftretende Feuchte durch ihre Sorptionsfähigkeit abpuffern.

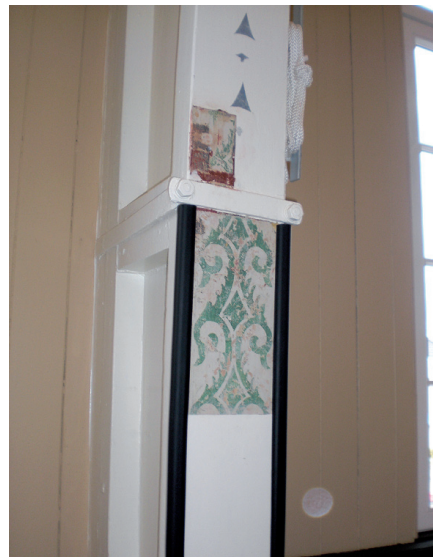
Brüstungsbereich mit Anbindung der Außenstützen durch Klemmung, ohne Querschnittsstörung des Bogenbinders. Hier der Binder, an dem die erste „Dresdener“-Bemalung freigelegt ist. Gut erkennbar ist die Unversehrtheit des B5-Holzes.

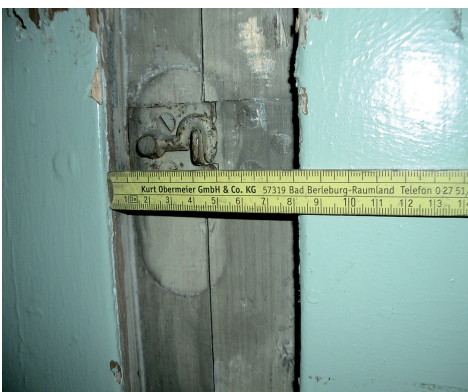
Koppelung der Wandelemente, alt mit Hakenverbindung, neu mit modernem Einrastverbinder (Knapp-Ricon), der Kräfte in allen drei Achsrichtungen übertragen kann.
