# Spannende Sanierung

**Brückensanierung, Teil 1** | Derzeit werden an der berühmten Spannbandbrücke über den Main-Donau-Kanal bei Essing die Stützenbauwerke saniert, und die Brücke wird für die nächsten Jahrzehnte fit gemacht. Dabei verlangt die außergewöhnliche Bauart ebenso außergewöhnliche Problemlösungen. Der folgende Beitrag erläutert den Sanierungsablauf und den Stand der Arbeiten.

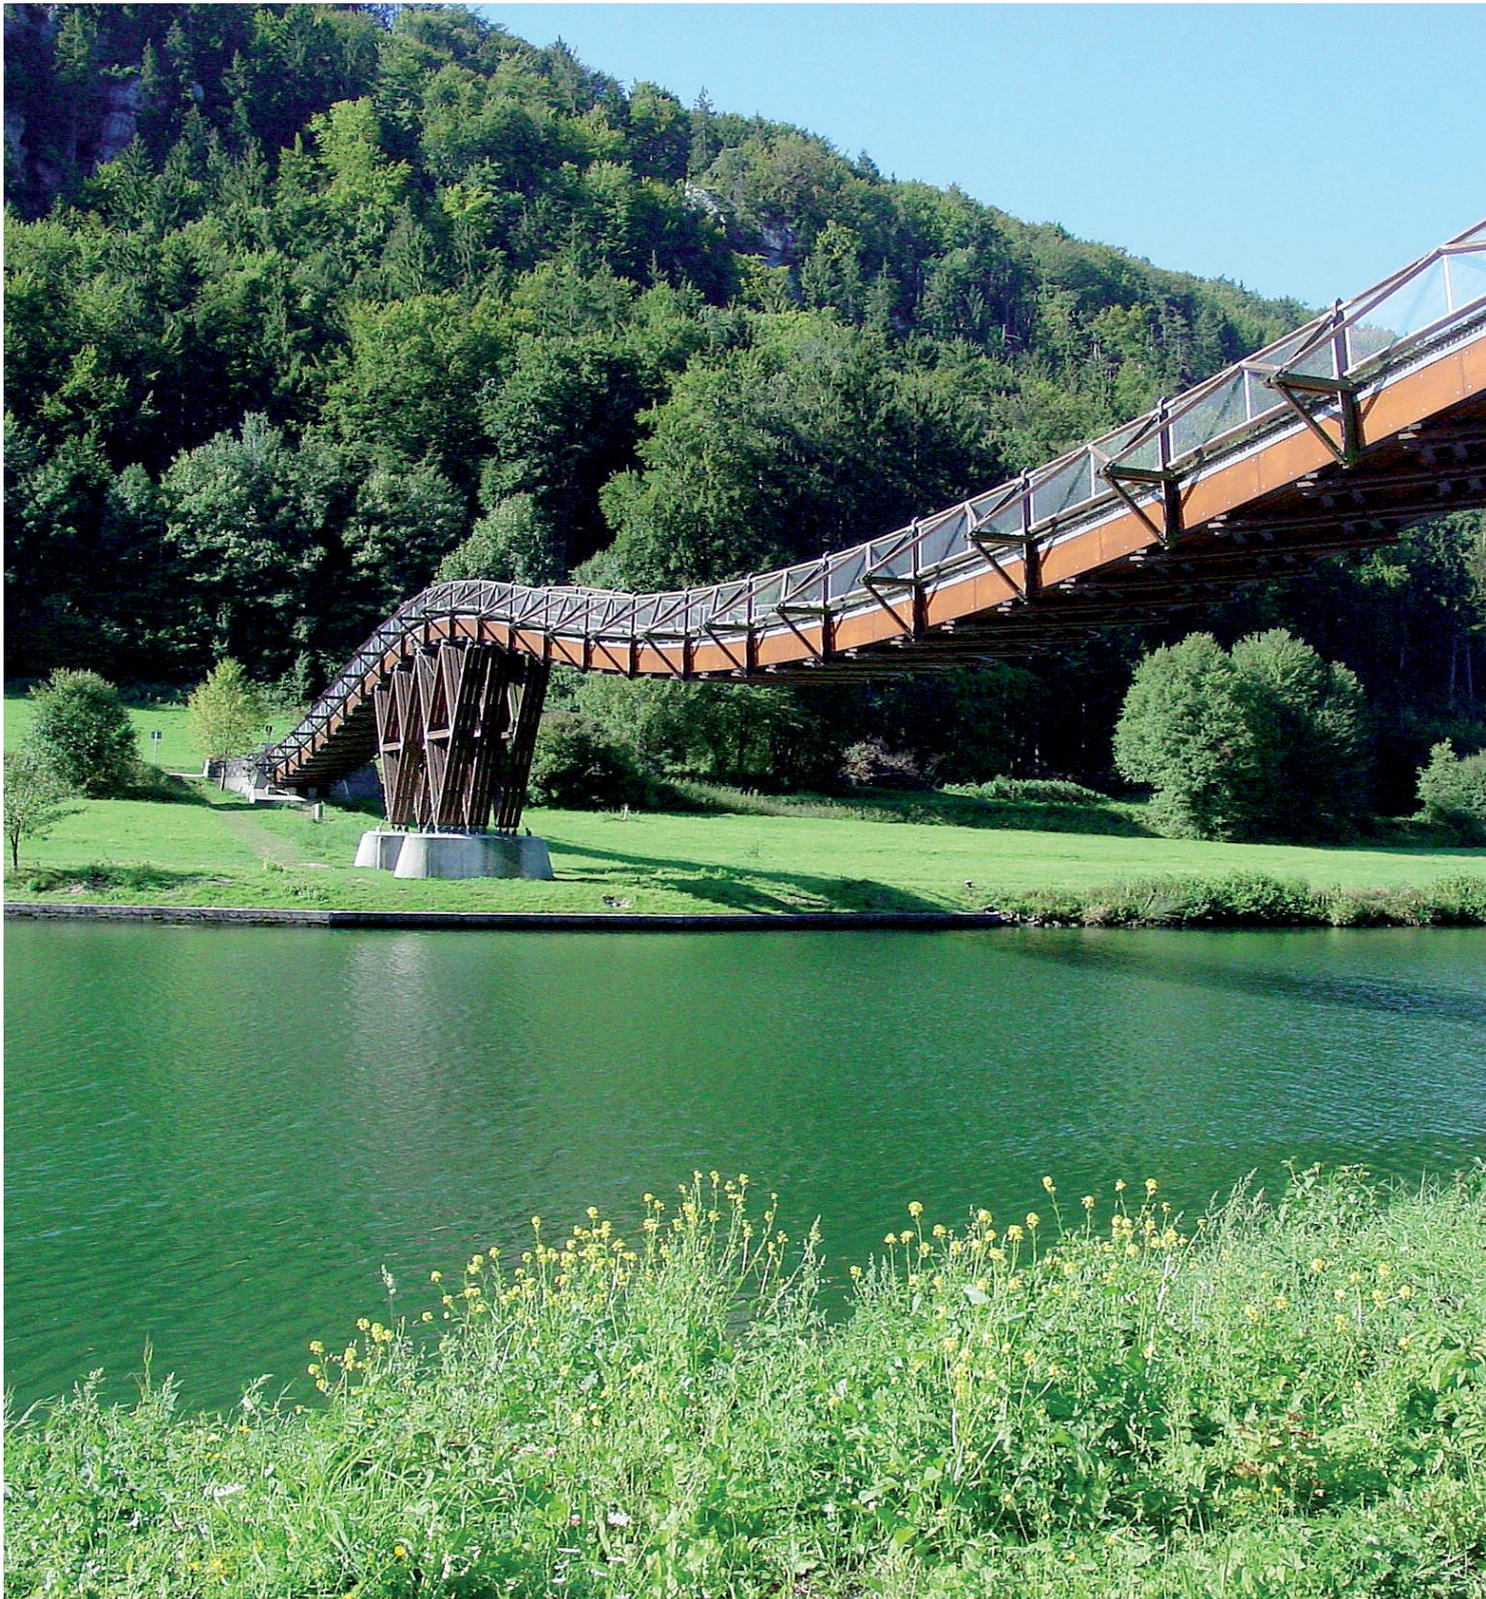
Vor 25 Jahren wurde die berühmte Spannbandbrücke über den Main-Donau-Kanal bei Essing in Betrieb genommen. Seither ist sie ein herausragendes Beispiel für den modernen Ingenieurholzbau.
