# Spannende Sanierung

**Brückensanierung, Teil 2** | Im Winter 2011/2012 wurden an der berühmten Spannbandbrücke über den Main-Donau-Kanal bei Essing die Endverankerungen eines Spannbands saniert. Dabei war wie bereits bei der Sanierung der Stützenbauwerke die geschickte Lastumlagerung der auf Zug belasteten Bänder von wesentlicher Bedeutung. Alle Arbeiten fanden unter Last statt, und so war die Brücke jederzeit benutzbar, und die Bauschritte waren gut zu verfolgen. **Wolfgang Schäfer**

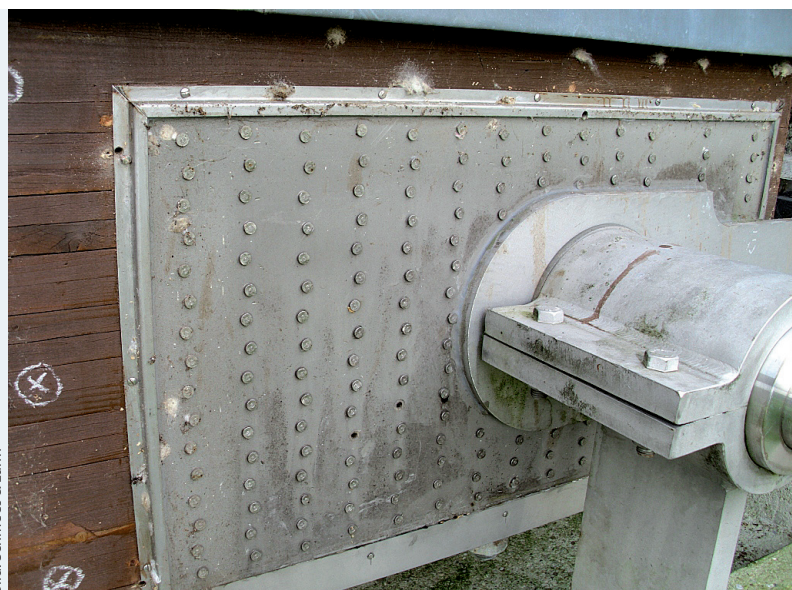
Nach der Sanierung der Stützenbauwerke waren nun auch die Widerlager an der Reihe. Die Arbeiten an der berühmten Spannbandbrücke wurden im Winter 2011/2012 durchgeführt und kürzlich weitgehend abgeschlossen.

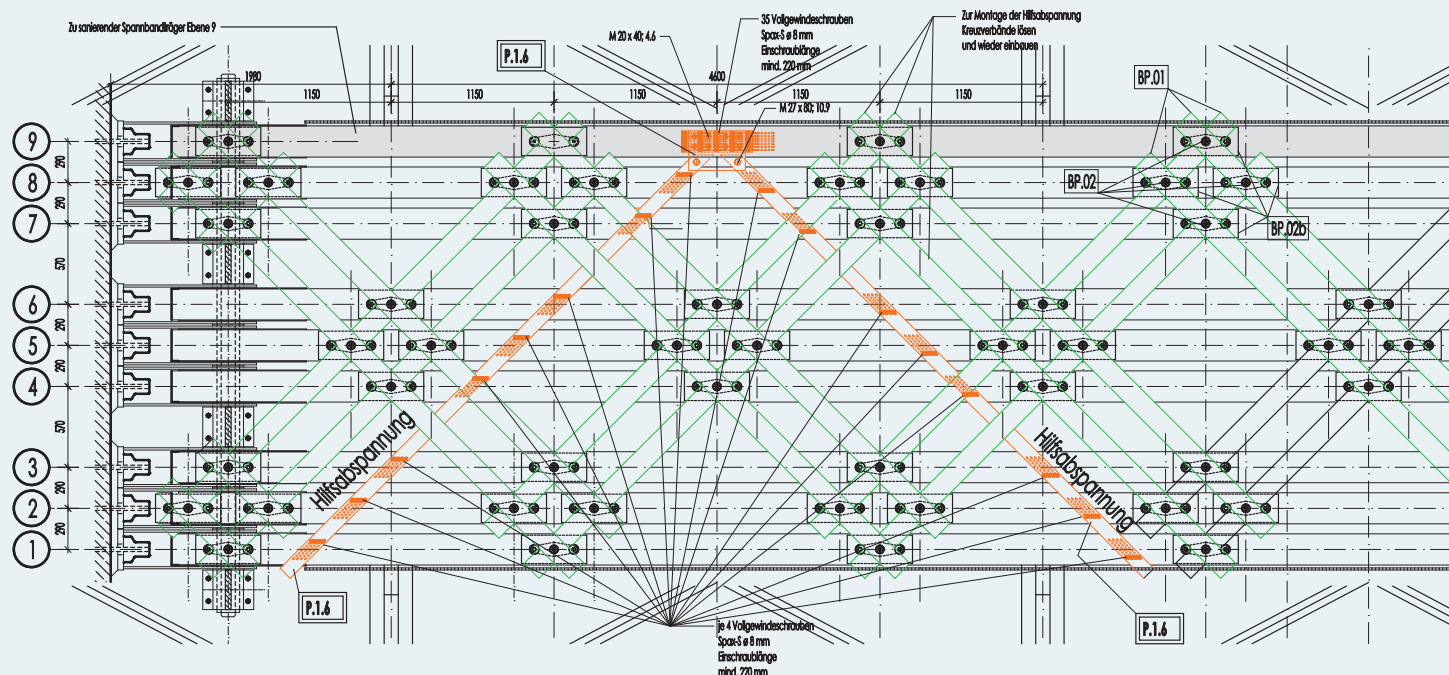
In der detaillierten Ausführungsplanung waren die erforderlichen Arbeitsschritte genau eingezeichnet.

Im Vorfeld der Arbeiten an den Widerlagern mussten die Zugkräfte aus dem schadhaften Spannband mittels einer diagonalen Hilfsabspannung (orange dargestellt) auf die übrigen acht Spannbänder umgelagert werden.
