# Döcker-Turnhalle wieder in Betrieb

Hallenbau: Die Turnhalle mit „Hetzer“-Bogenbindern in Wuppertal ist im Wesentlichen original erhalten und das Holzwerk bedurfte recht geringer Restaurierungen und Ertüchtigungen. Sie ist ein Beispiel für die baukulturelle und bautechnische Gegebenheiten vor rund einem Jahrhundert. Der Beitrag zeigt Hintergründe und die exzellente Holzbauleistung zu damaliger Zeit sowie den sorgsamen Umgang mit wertvollen Baudenkmälern.

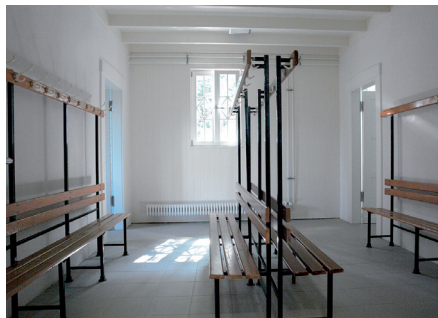
Nebengebäude: Türgewände erinnern dezent an die Kaiserzeit und ein wenig von dem Ambiente der besseren Baracke wurde mit den teilweise roh auf den Wänden verlegten Installationen thematisiert.

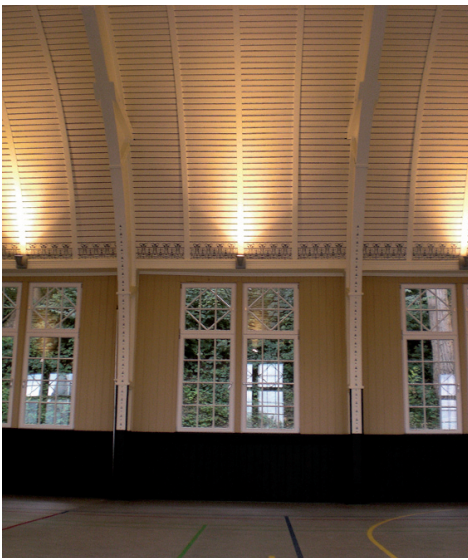
Schlichtes, angenehmes Hallenambiente, die Bodenbelagbemalung trägt wohlthuend dazu bei.

Freilegungen an den mehrfach überstrichenen Bindern und der Sparschalung an der Decke förderten zweierlei Zierbänder zu Tage. Das erste, sehr aufwändig gemalte Zierwerk war zu der Dresdener Ausstellung aufgebracht. Später wurde es wohl überstrichen und durch einfachere Bordürenbänder ersetzt. Die neue Bemalung lehnt sich an die letztgenannte an. Auch die farbliche Gestaltung des Brüstungsbereiches entspricht der historischen.
